Materiovigilantie casus REBOUND™ Hernia Repair Mesh

FAGG

15.10.2019

Een casus uitgelicht: Rebound™ Hernia Repair Mesh

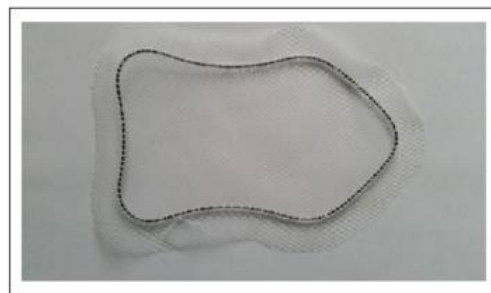
= een zelf-expanderende hernia herstellende patch die bestaat uit een plastic gaas en een integraal frame gemaakt van voorgecoate multi-streng nitinoldraad

Figure 1. Nitinol-reinforced lightweight polypropylene mesh, Rebound (Minnesota Medical Development, Inc, Minnetonka, MN).

- Rebound HRD: polypropylene mesh
- Rebound HRD-V: compressed polytetrafluoroethylene (PTFE) condensed mesh
