IMPORTANT MEDICAL DEVICE ADVISORY

Système d'assistance ventriculaire HeartMate 3™ Références 106524INT – LVAS KIT, HM 3 105581INT – Packaged assembly Outflow, HM3(INT)

Le 18 mai 2017

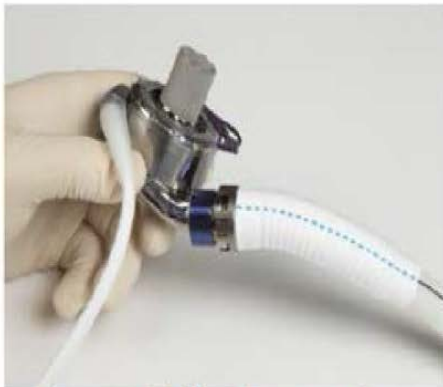
Figure 2

Correct: Fully Connected

Correct: complètement connecté

Vous trouverez en annexe A (figure 1 et 2) la mise en garde incluse dans l'HM3 LVAS IFU ainsi que des photos des connexions du manchon anti-plicature.

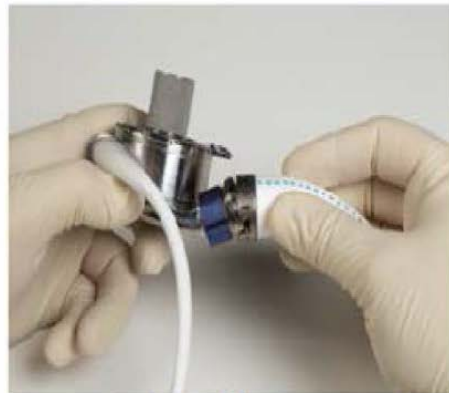
- le défaut de connexion du manchon anti-plicature au greffon de manière complète et uniforme d'éjection, peut entraîner une plicature ou une abrasion du tube. Cela peut entraîner des événements indésirables graves, comme un faible débit du dispositif d'assistance ventriculaire gauche et/ou un saignement.
- Il convient de prendre toutes les précautions nécessaires pour assurer que le manchon anti-plicature du greffon d'éjection ne se détache pas durant la fermeture du sternum.
- Lorsque le dispositif d'assistance ventriculaire gauche est activé, réduire rapidement le débit de la dérivation cardiopulmonaire pour assurer un débit sanguin suffisant au dispositif d'assistance ventriculaire gauche. Dans la mesure du possible, maintenir le HeartMate III à un débit de pompe supérieur à 3 l/min et à une vitesse de pompe supérieure à 4 000 tr/min.

Incorrect: Not Fully Connected

Incorrect: pas connecté complètement

- Pour les patients déjà implantés avec le LVAS HM3, examinez une radiographie dans le dossier du patient pour vous assurer que le M.A.G.E. est complètement et uniformément fixé au greffon d'éjection. Lorsque ces images du greffon d'éjection et du manchon anti-plicature du greffon ne sont pas disponibles, prenez des images lors de la prochaine visite du patient et vérifiez que le M.A.G.E. est correctement sécurisé.

- Pour les patients nouvellement implantés, prenez une radiographie un jour après l'implantation et vérifiez que le M.A.G.E. est complètement et uniformément sécurisé
